EINSATZNACHBETRACHTUNG

„Brand PKW mit Elektroantrieb im Freien“

24. Oktober 2024 – 23.37 Uhr – Tiefgraben / Mondseeberg

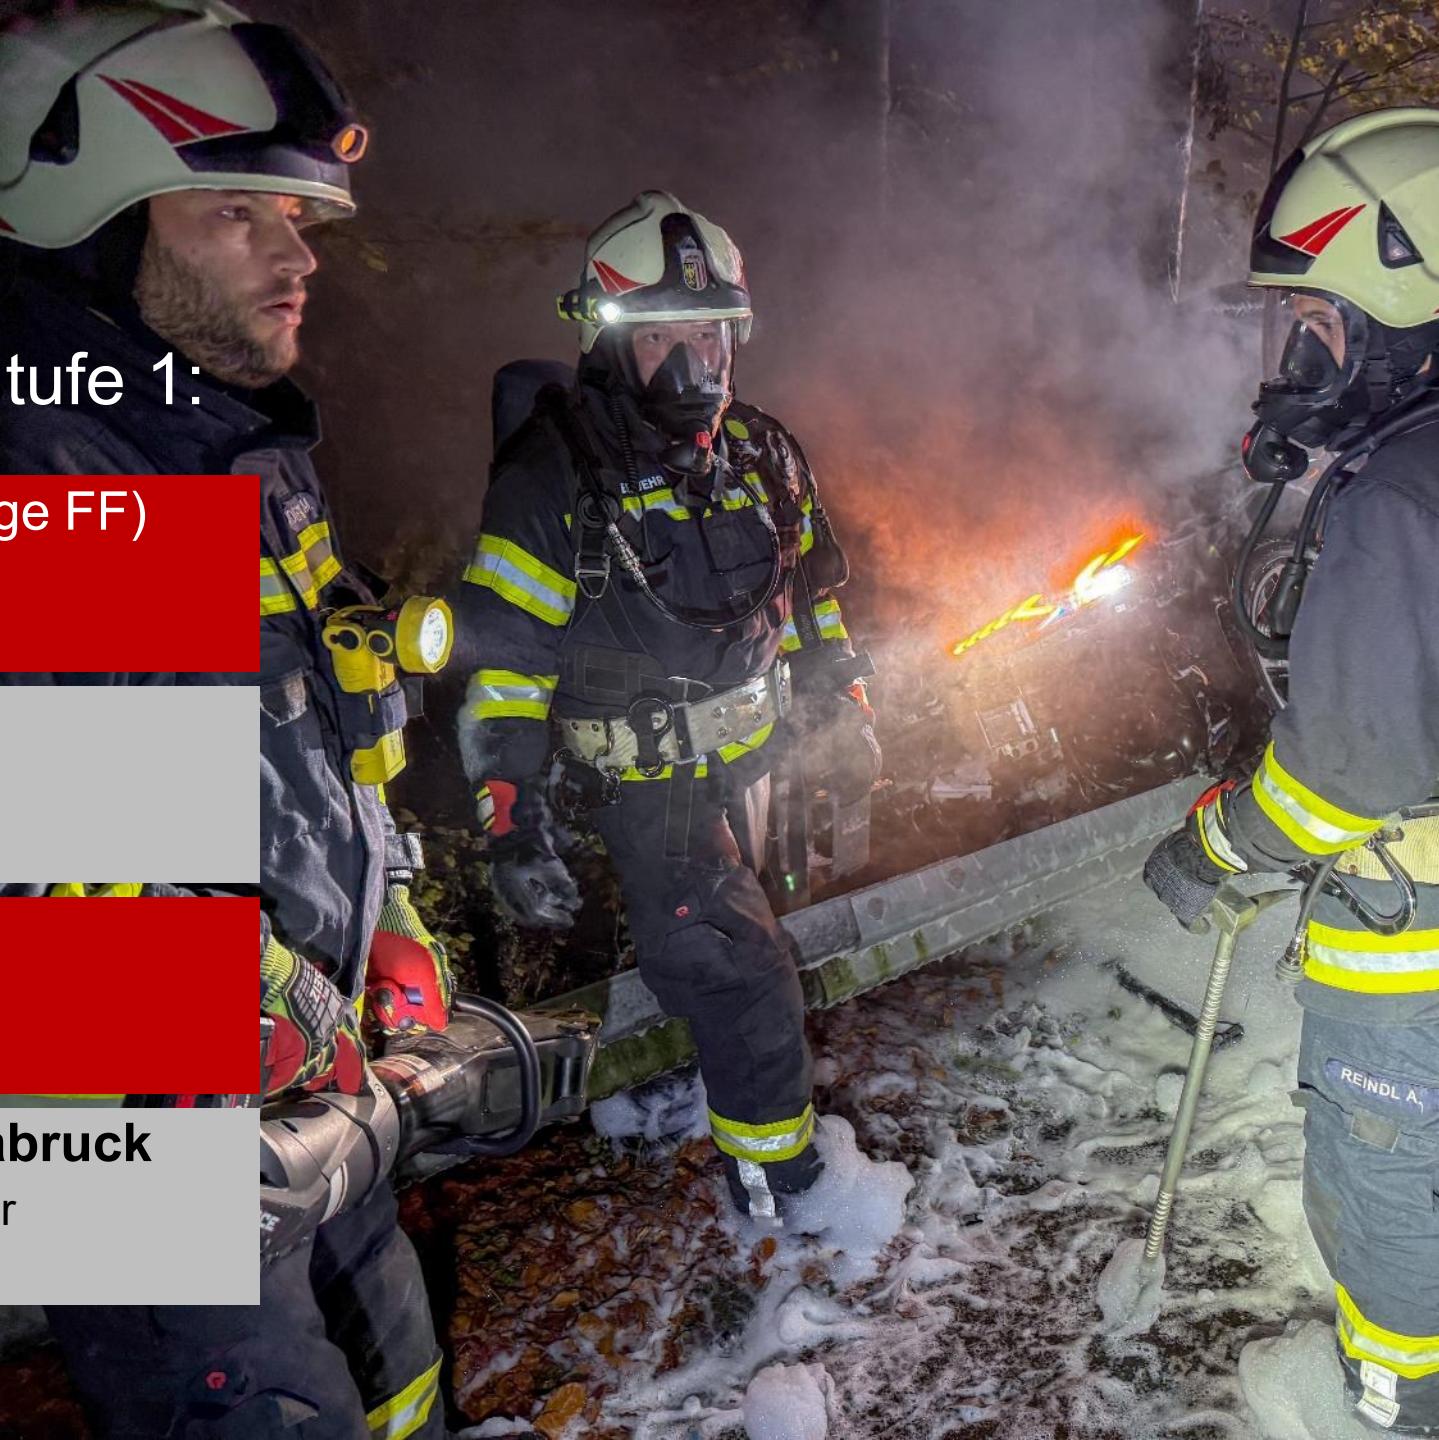
SCHADENSLAGE

- E-Auto kommt von Straße ab
- Fahrzeug und Waldboden beginnen zu brennen
- Keine Personen im Fahrzeug, aber **nicht** alle Insassen anwesend

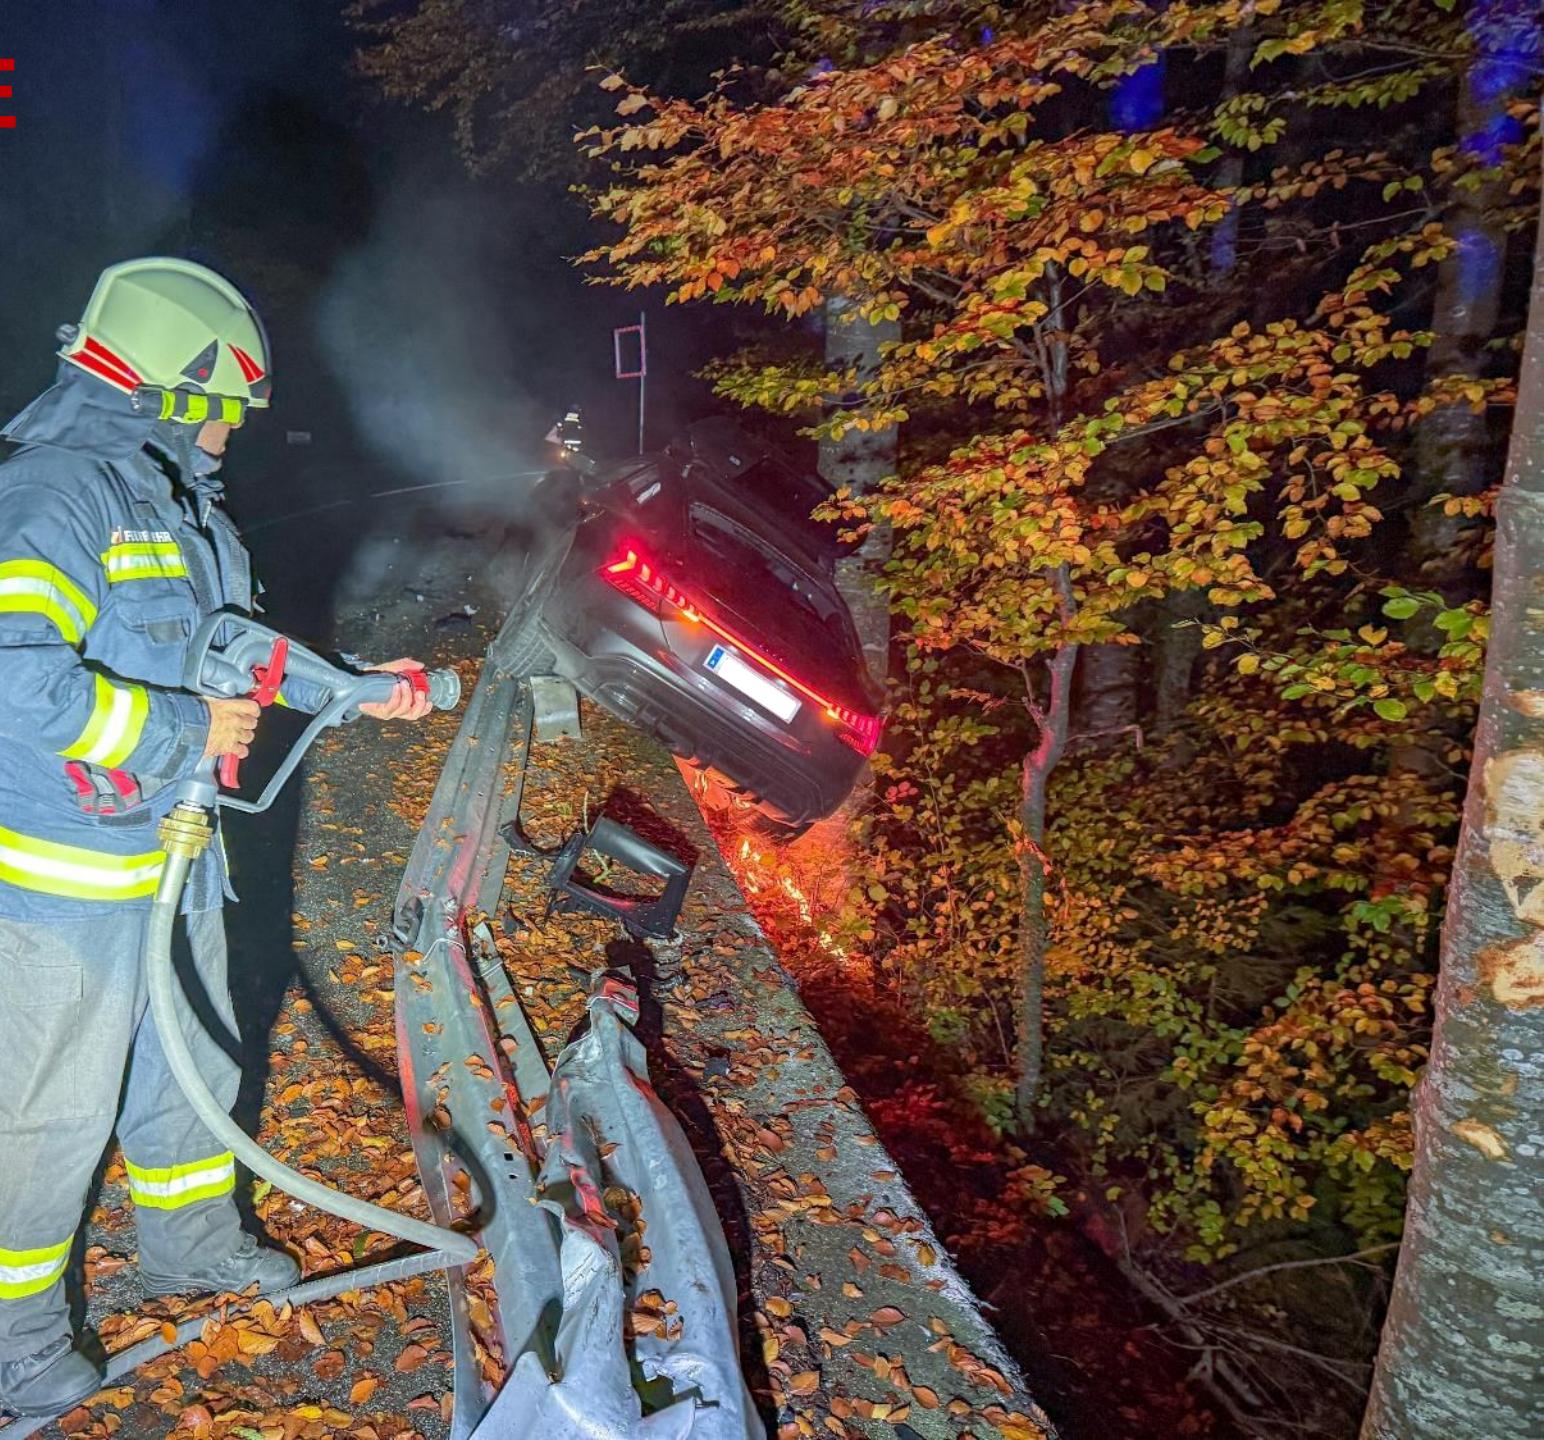
SCHADENSLAGE

- Leitschiene auf einer Länge von rund 8 Metern völlig ausgerissen
- Bäume verhindern Absturz in steiles Gelände

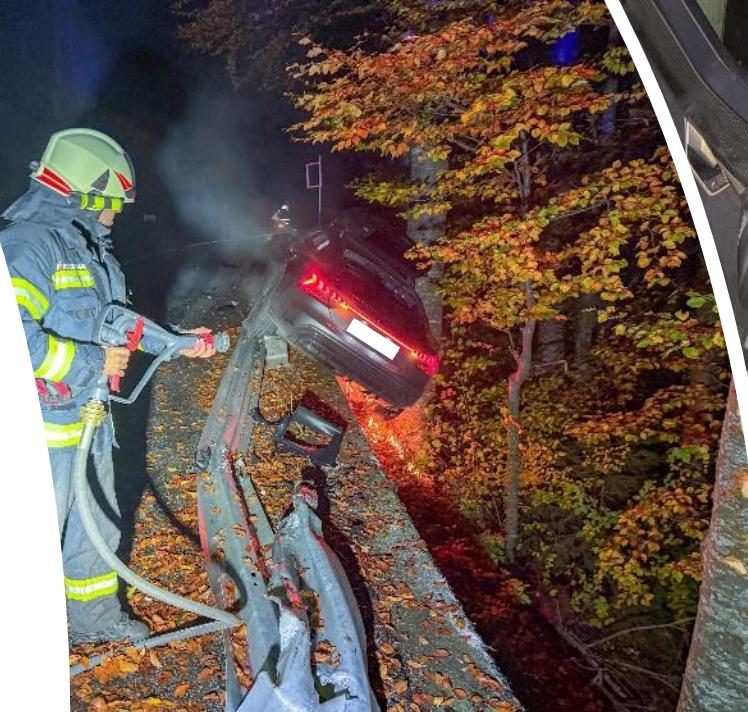
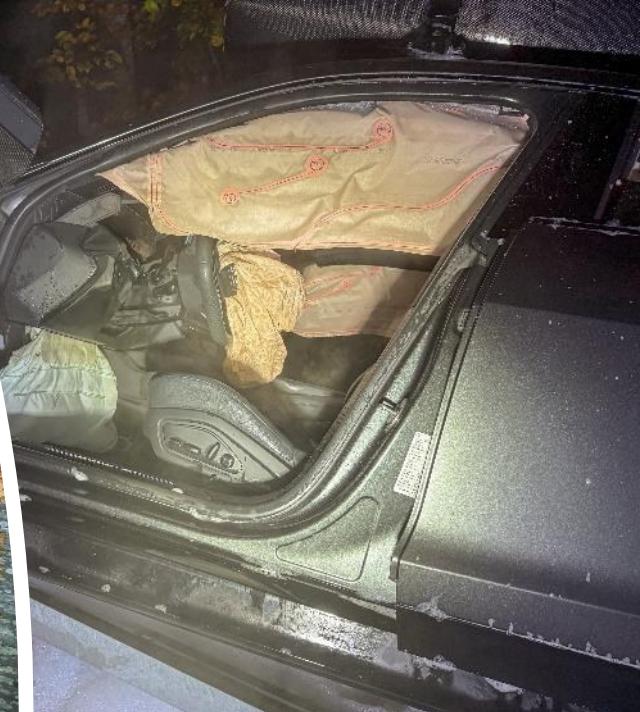
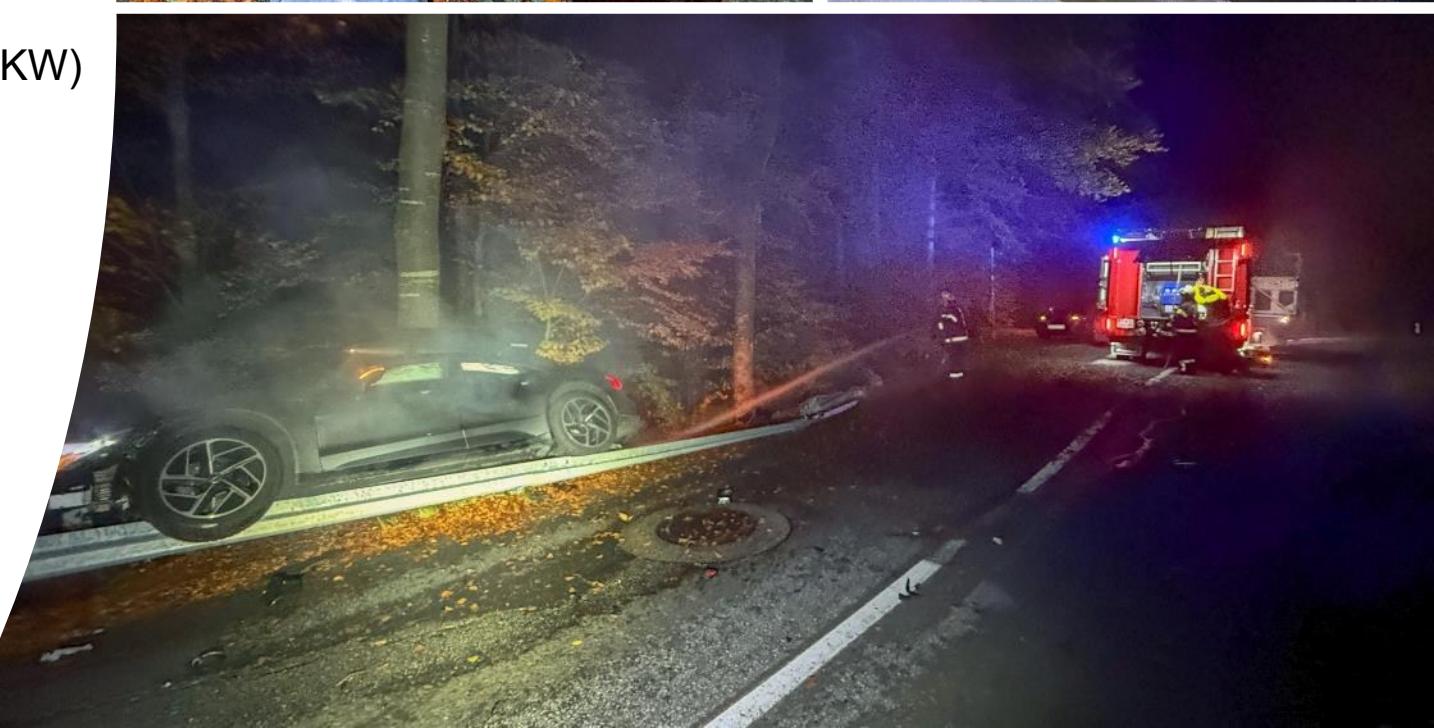
BRANDAUSBRUCH BODENPLATTE

- Funken und Flammen unterhalb des E-Autos zu sehen
- Waldboden brennt

- Bodenplatte wurde durch Leitschienensteher beschädigt
- Es haben 1-2 Module des Akkus gebrannt
- Aufgrund des raschen und zielgerichteten Löschangriffs der örtlichen Feuerwehr konnte ein „Durchgehen“ aller Akkumodule verhindert werden
- Audi E-Call wurde abgesetzt
- Hochvoltanlage war deaktiviert, nachdem die Airbags ausgelöst hatten

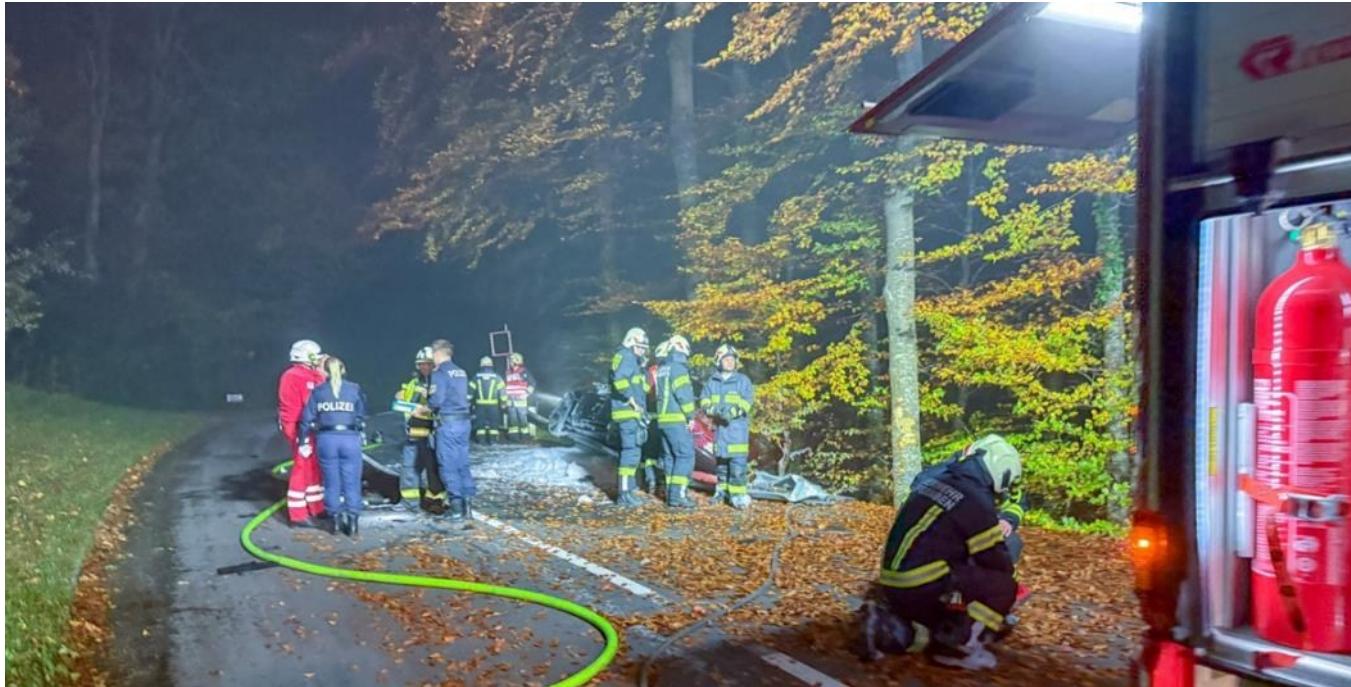
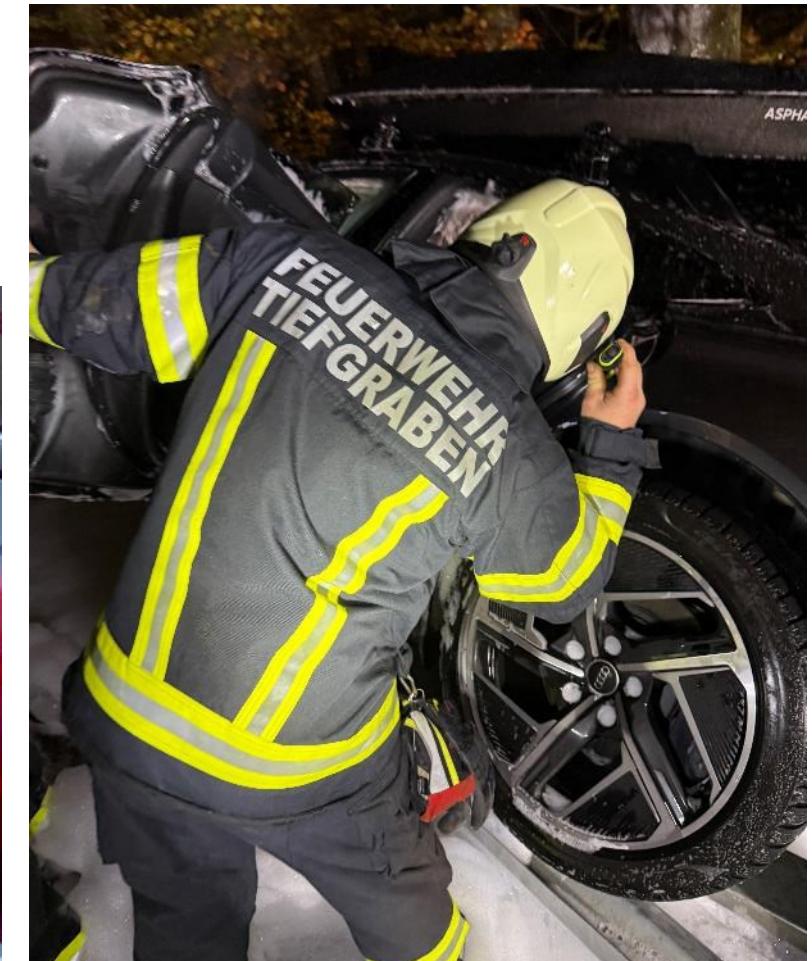
ERNEUTER BRANDAUSBRUCH

- 00:05 Uhr

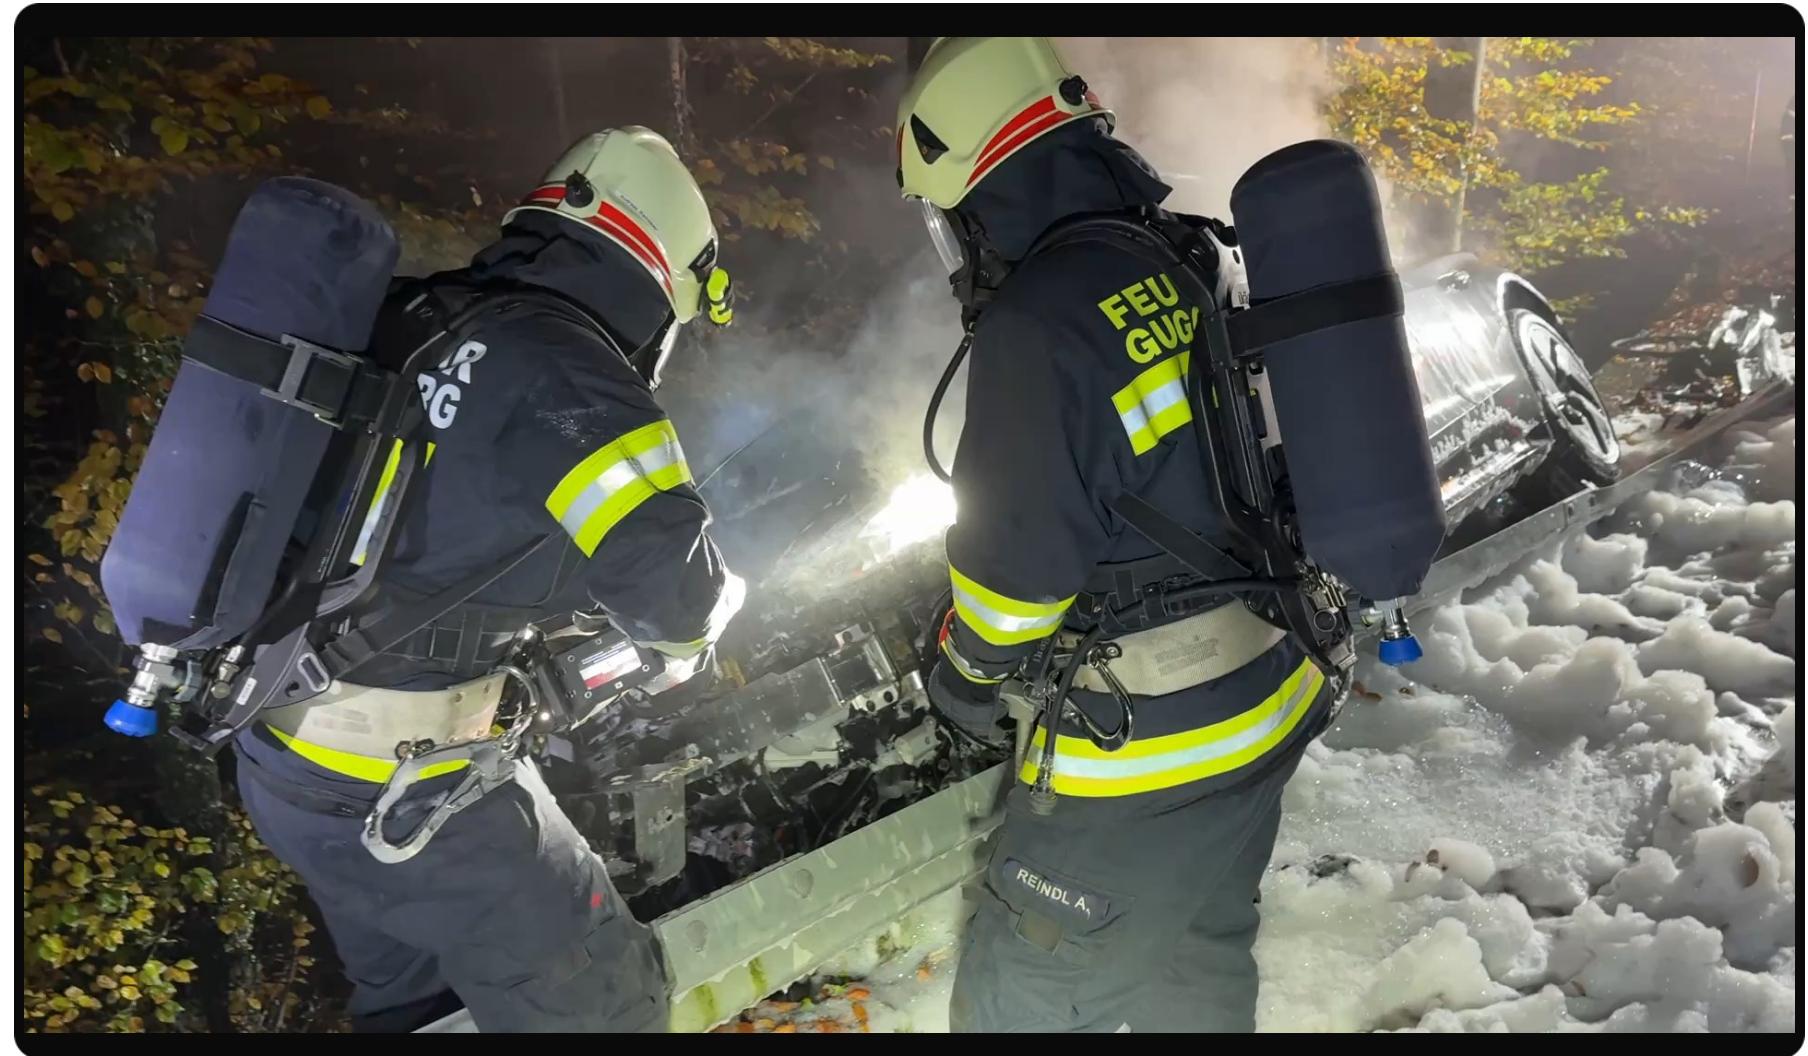
INNENRAUM BRENNT AUCH WIEDER

- 00:26 Uhr
- Innenraum wird geschäumt

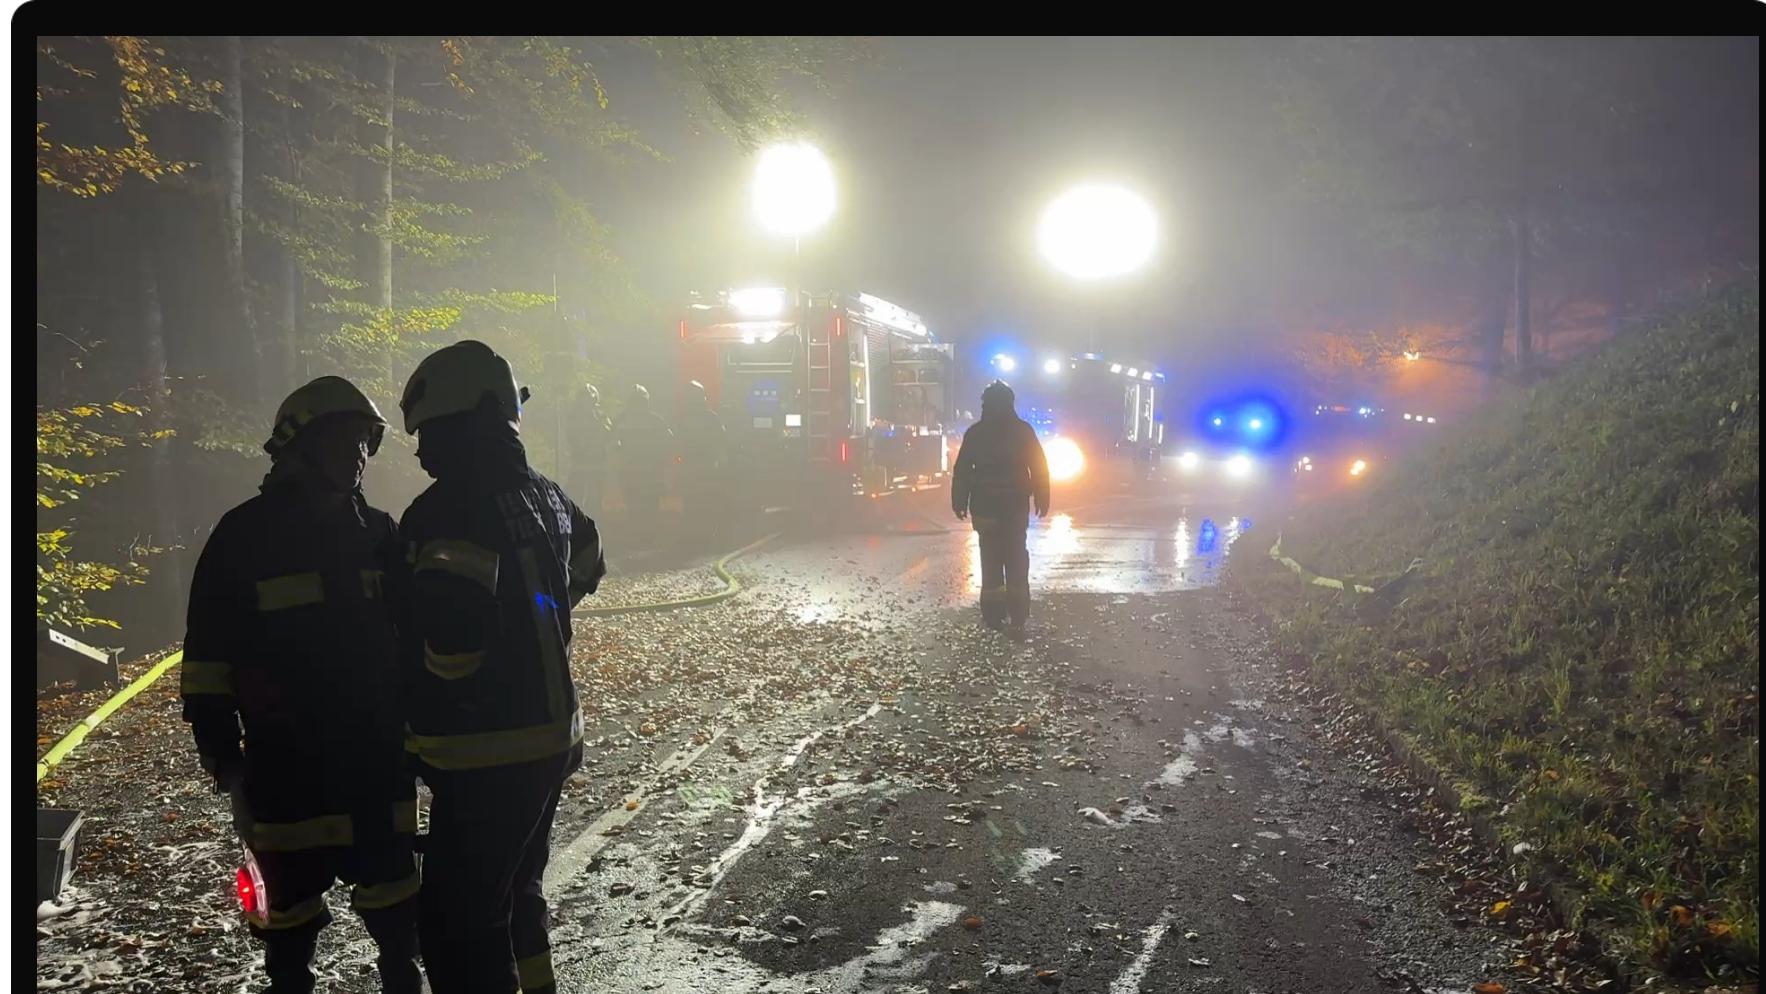
DEAKTIVIERUNGSBEREICH NICHT EINFACH ZUGÄNGLICH
